## PERIZIA TECNICA

Unità immobiliare in ....., piazzale ....., scala unica interno 1

Allegato 1: schede di rapporto termogrammi IR

## SCHEDE DI RAPPORTO TERMOGRAMMI IR

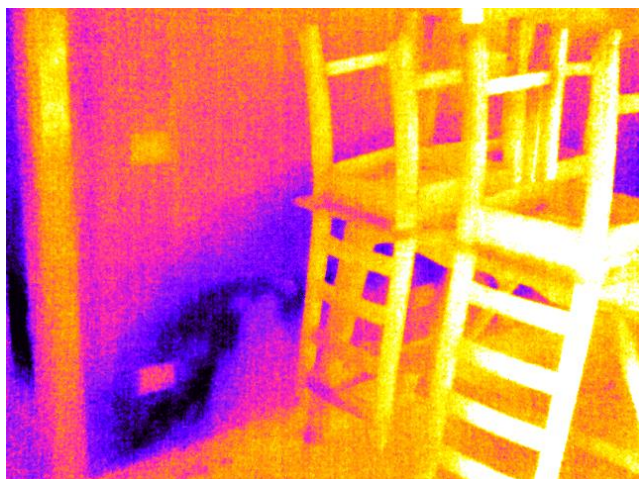
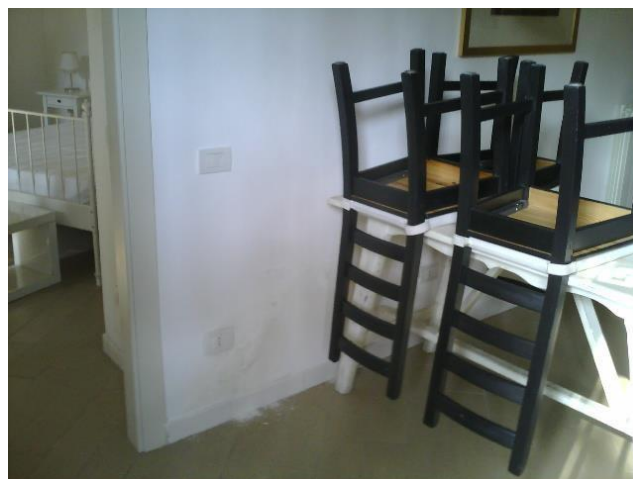
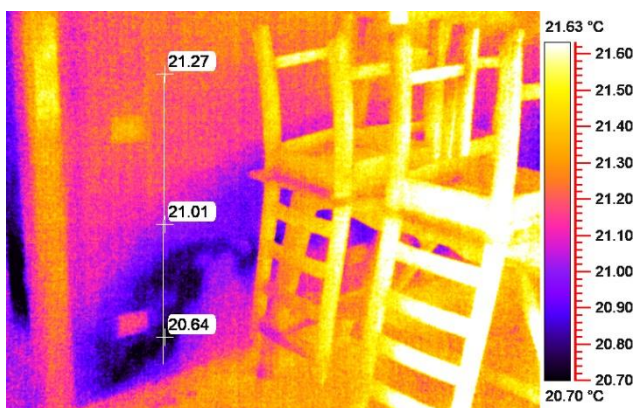
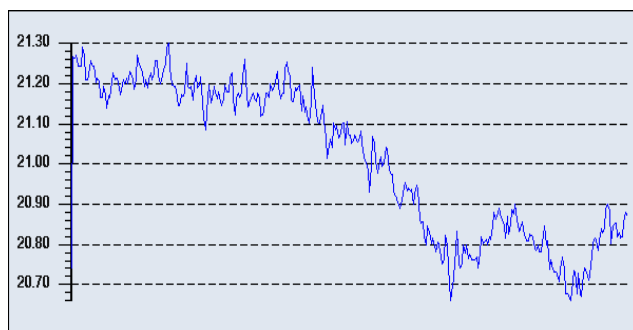
#### Dati Immagine: T01

Note: Mappatura delle anomalie termiche sulla superficie muraria per effetto dell'umidità ascendente all'interno della muratura.  
 Profilo termico sulla parete (in verticale) con gradiente delle temperature superficiali di circa 0.6 °C.

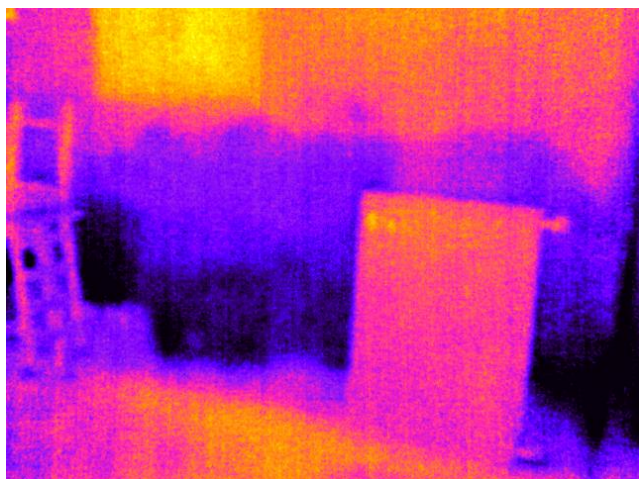
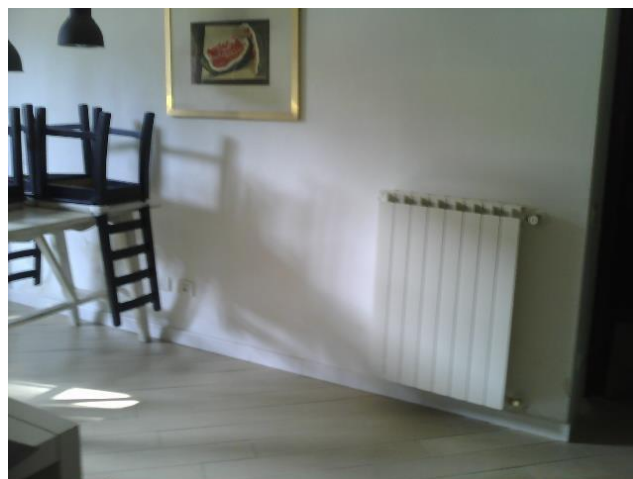
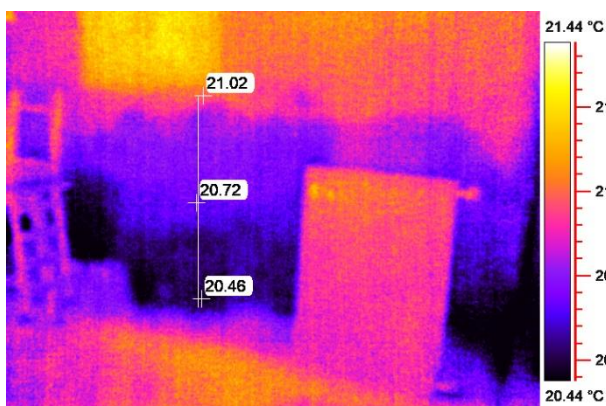
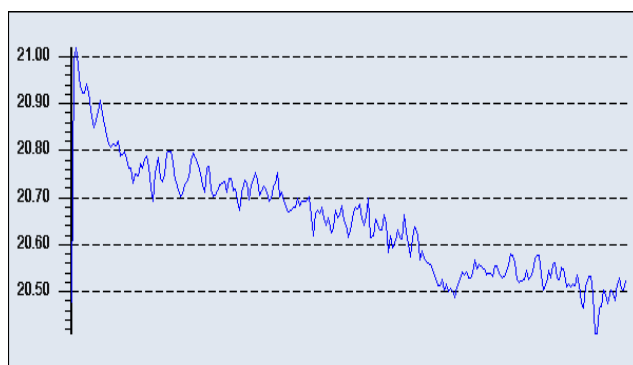
#### Dati Immagine: T02

**Note:** Mappatura delle anomalie termiche sulla superficie muraria per effetto dell'umidità ascendente all'interno della muratura.  
 Profilo termico sulla parete (in verticale) con gradiente delle temperature superficiali di circa 0.6 °C.

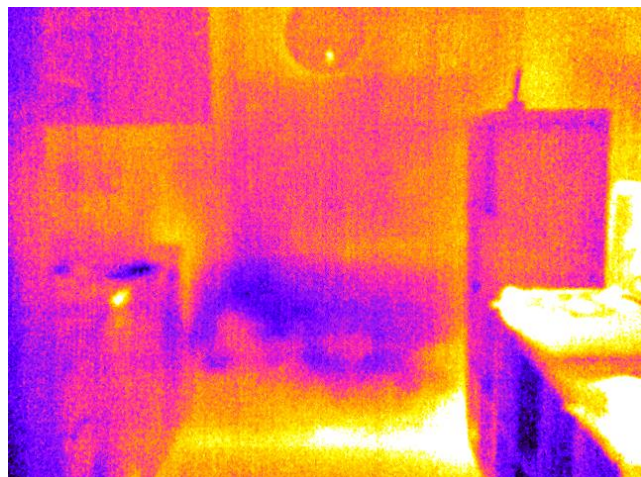
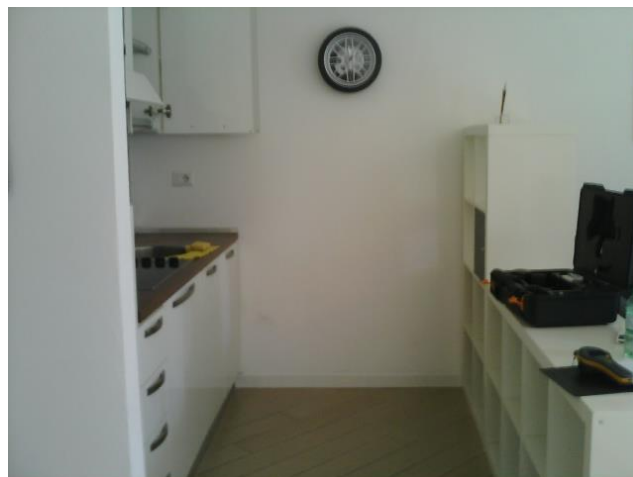
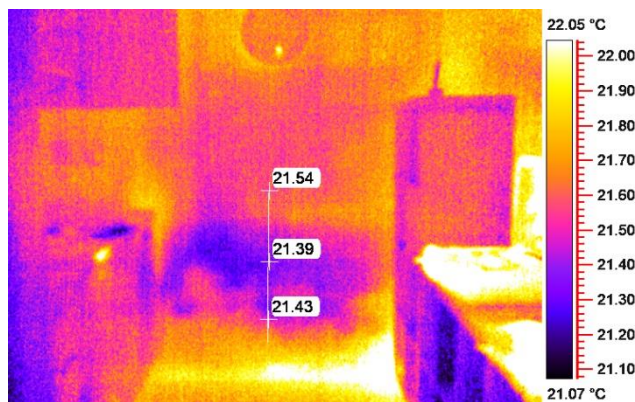
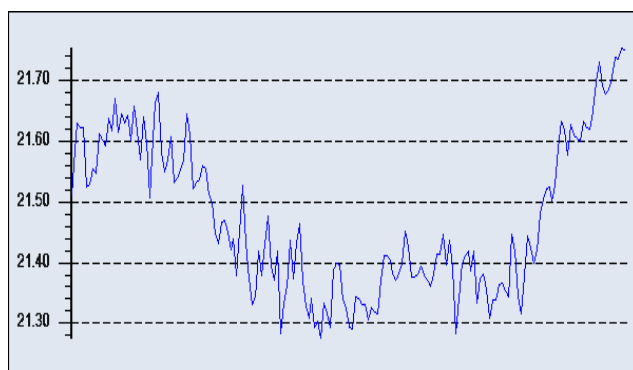
#### Dati Immagine: T03

**Note:** Mappatura delle anomalie termiche sulla superficie muraria per effetto dell'umidità ascendente all'interno della muratura.  
 Profilo termico sulla parete (in verticale) con gradiente delle temperature superficiali di circa 0.1 °C che rivelano una superficie mediamente asciutta.

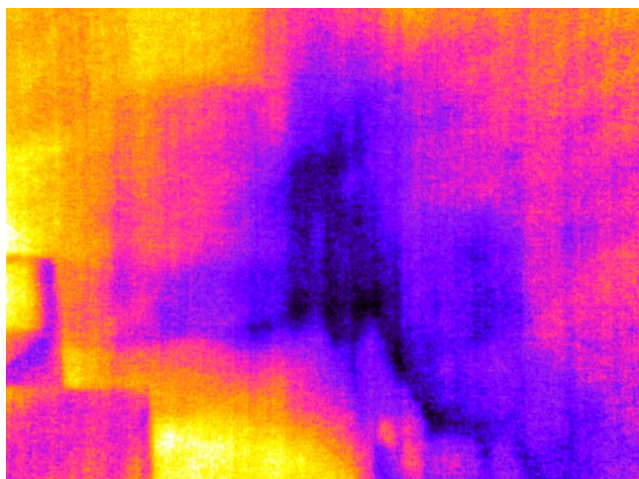
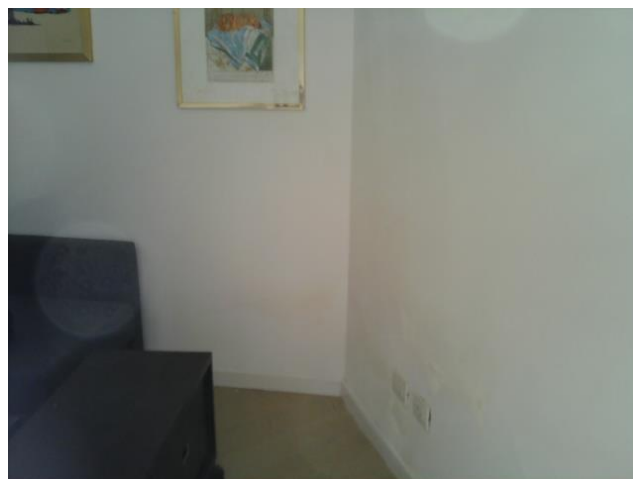
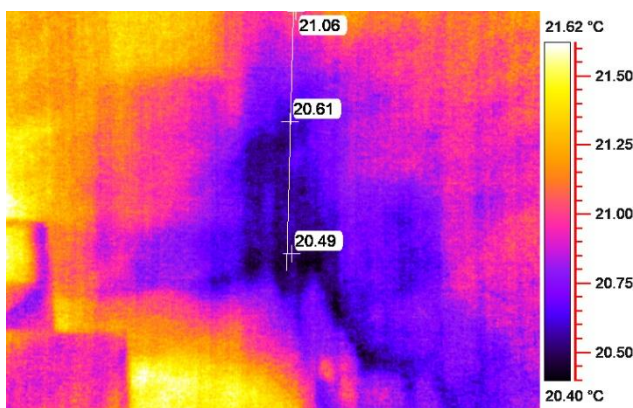
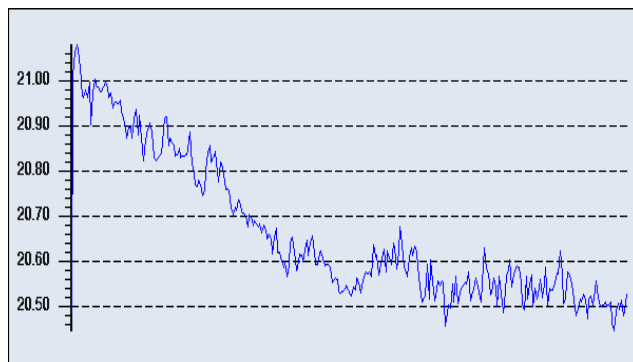
#### Dati Immagine: T04

**Note:** Mappatura delle anomalie termiche sulla superficie muraria per effetto dell'umidità ascendente all'interno della muratura.  
 Profilo termico sulla parete (in verticale) con gradiente delle temperature superficiali di circa 0.6 °C.

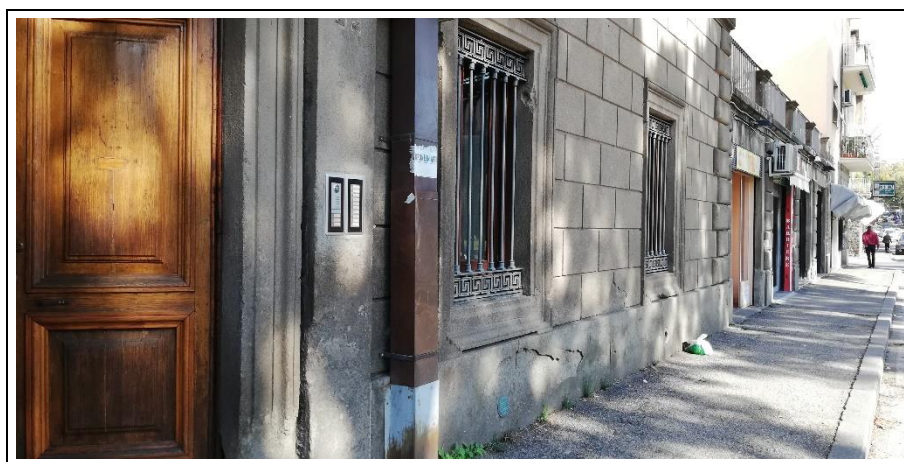
Con riferimento al pluviale, che scende lungo la facciata in attiguità al portone d'ingresso all'androne condominiale, di cui sopra scritto, va annotato che, stando ai racconti della Proprietà, è stato oggetto di video-ispezioni ripetutamente nel tempo, volte a determinare lo stato di tenuta del tratto di tubazione, sottostante il marciapiede contiguo al palazzo.

Stando ai risultati, ottenuti dalle indagini di cui sopra, non sarebbero presenti ammaloramenti tali da generare sversamenti d'acqua all'interno del terreno, attiguo al fabbricato.

**Foto 02 - Prospetto esterno del fabbricato, particolare discendente contornato da scatolare metallico**

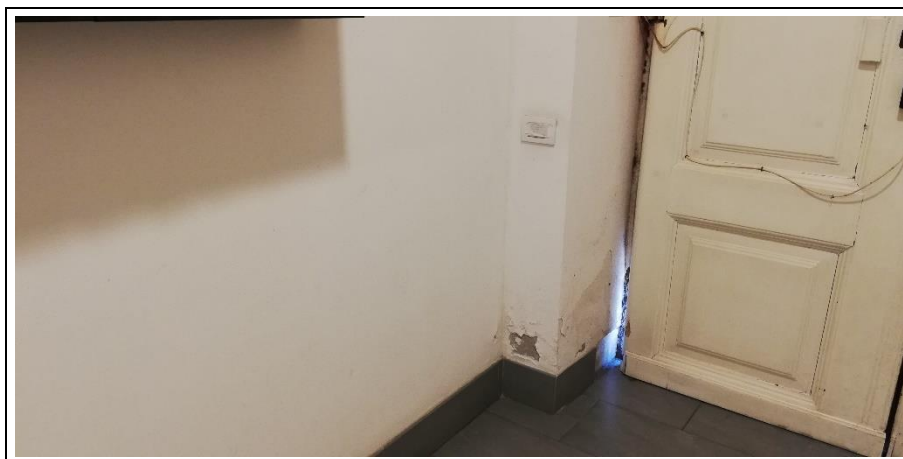
- a) compatibile con l'umidità da risalita capillare, su buona parte delle murature costituenti l'appartamento;
- b) compatibile con l'umidità da condensa, su entrambi i davanzali delle finestre e su numerose parti in coesistenza dell'umidità da risalita capillare.

**Foto 03 - Degradato dovuto alla risalita capillare**

Al fine di debellare l'umidità da risalita capillare, è necessario intervenire interrompendo la formazione della stessa.

L'intervento si completa con il risanamento dell'intonaco ammalorato, rimuovendo quello deteriorato e realizzandone un altro di tipo macroporoso previo trattamento antisale.

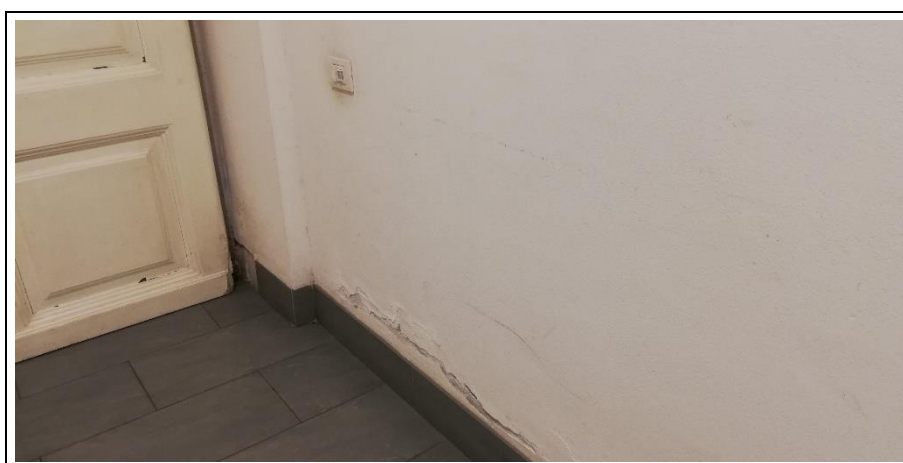
**Foto 04 - Degradato dovuto alla risalita capillare**

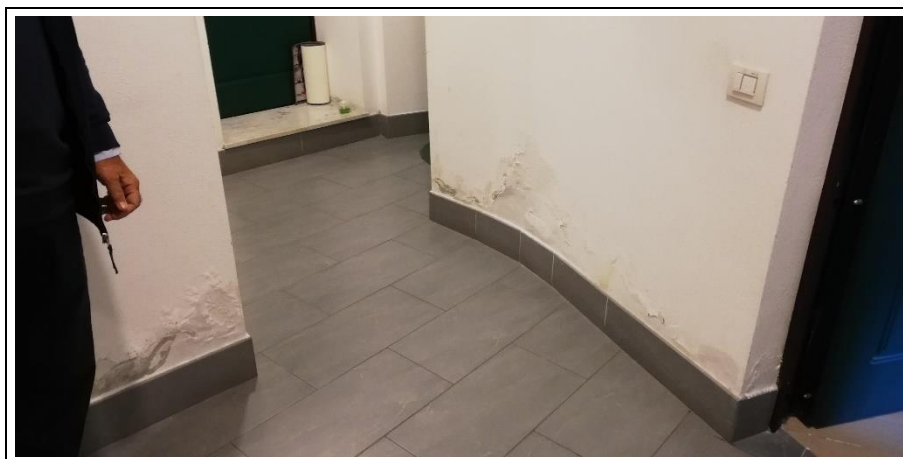
**Foto 05 - Degradato dovuto alla risalita capillare**

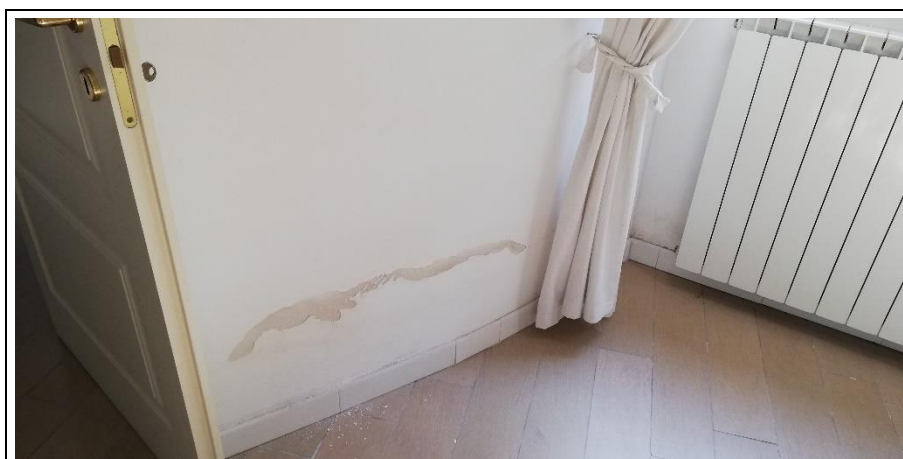
**Foto 06 - Degradamento dovuto alla risalita capillare**

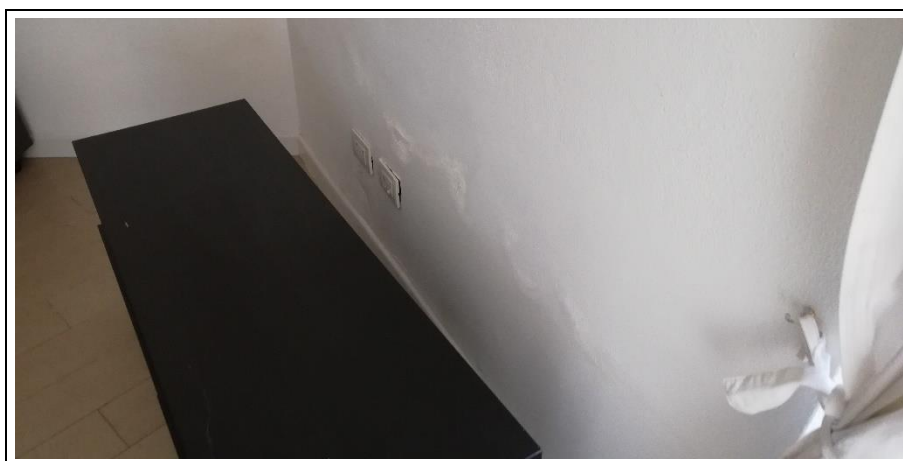
**Foto 07 - Degradamento dovuto alla risalita capillare**

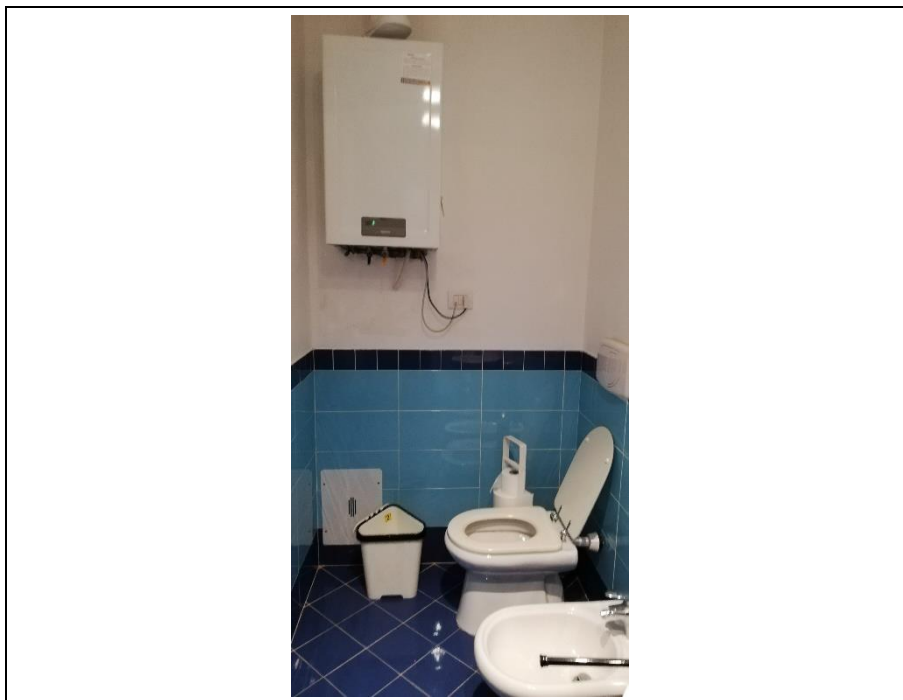
Il perdurare del fenomeno, con l'interessamento talora anche delle contropareti poste in opera per debellarlo, rivelano l'insuccesso finora ottenuto.

**Foto 08 - Degrado dovuto alla risalita capillare oltre il rivestimento**

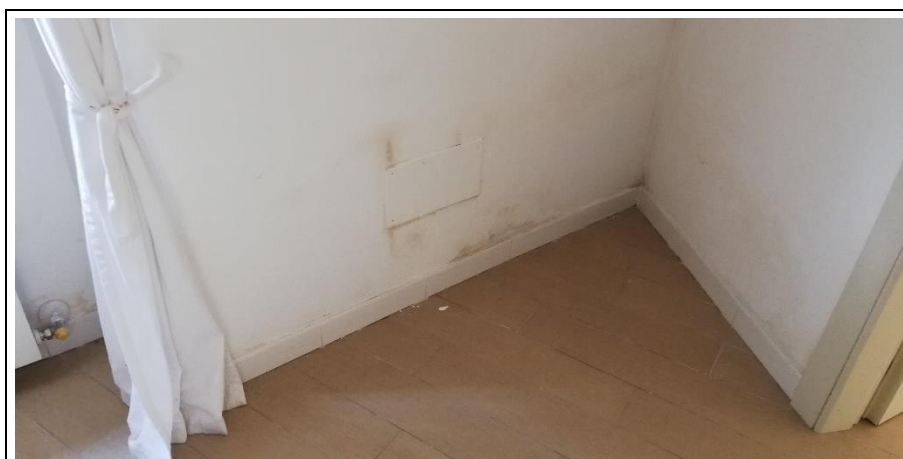
**Foto 09 - Degrado dovuto alla risalita capillare**

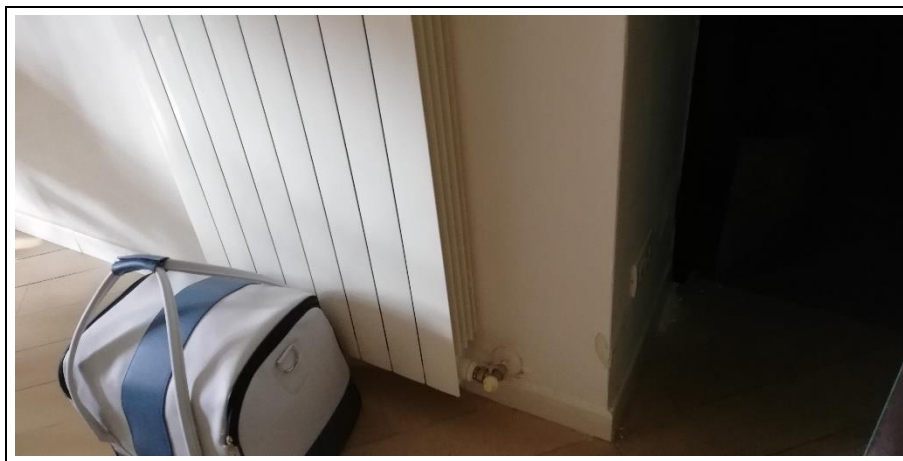
**Foto 10 - Degrado dovuto alla risalita capillare**

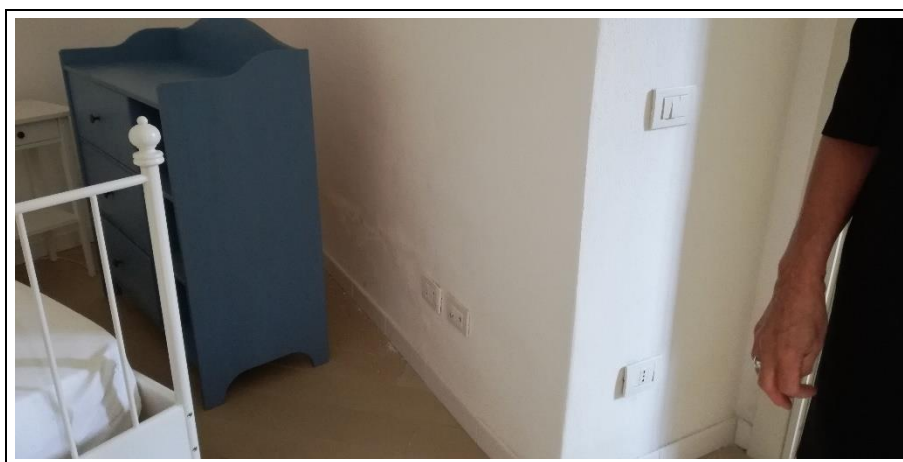
**Foto 11 - Degrado dovuto alla risalita capillare**
