## PERIZIA TECNICA

Unità immobiliare in ....., piazzale ....., scala unica interno 1

Allegato 1: schede di rapporto termogrammi IR

## SCHEDE DI RAPPORTO TERMOGRAMMI IR

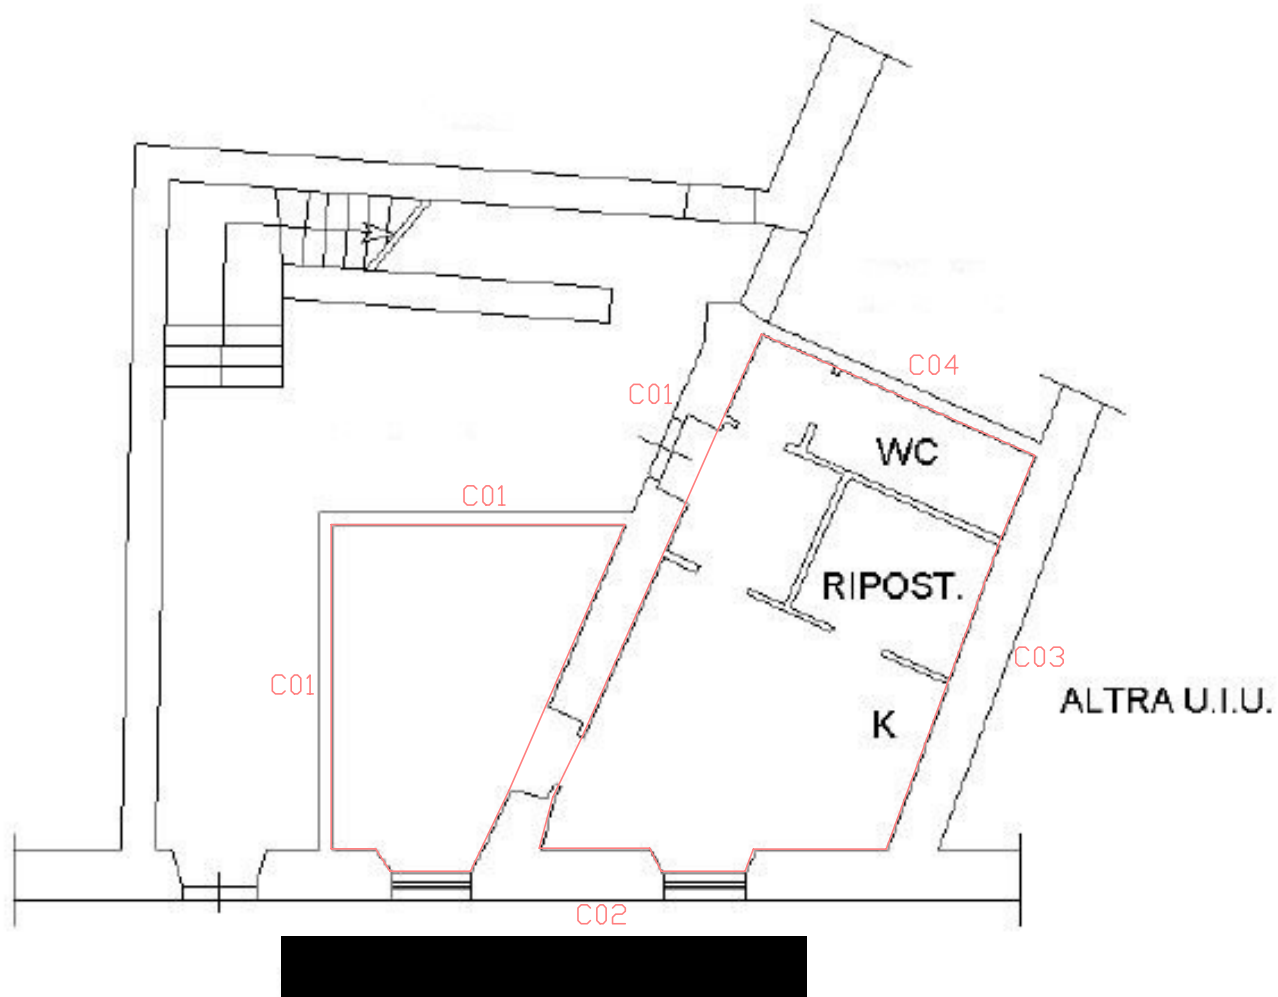
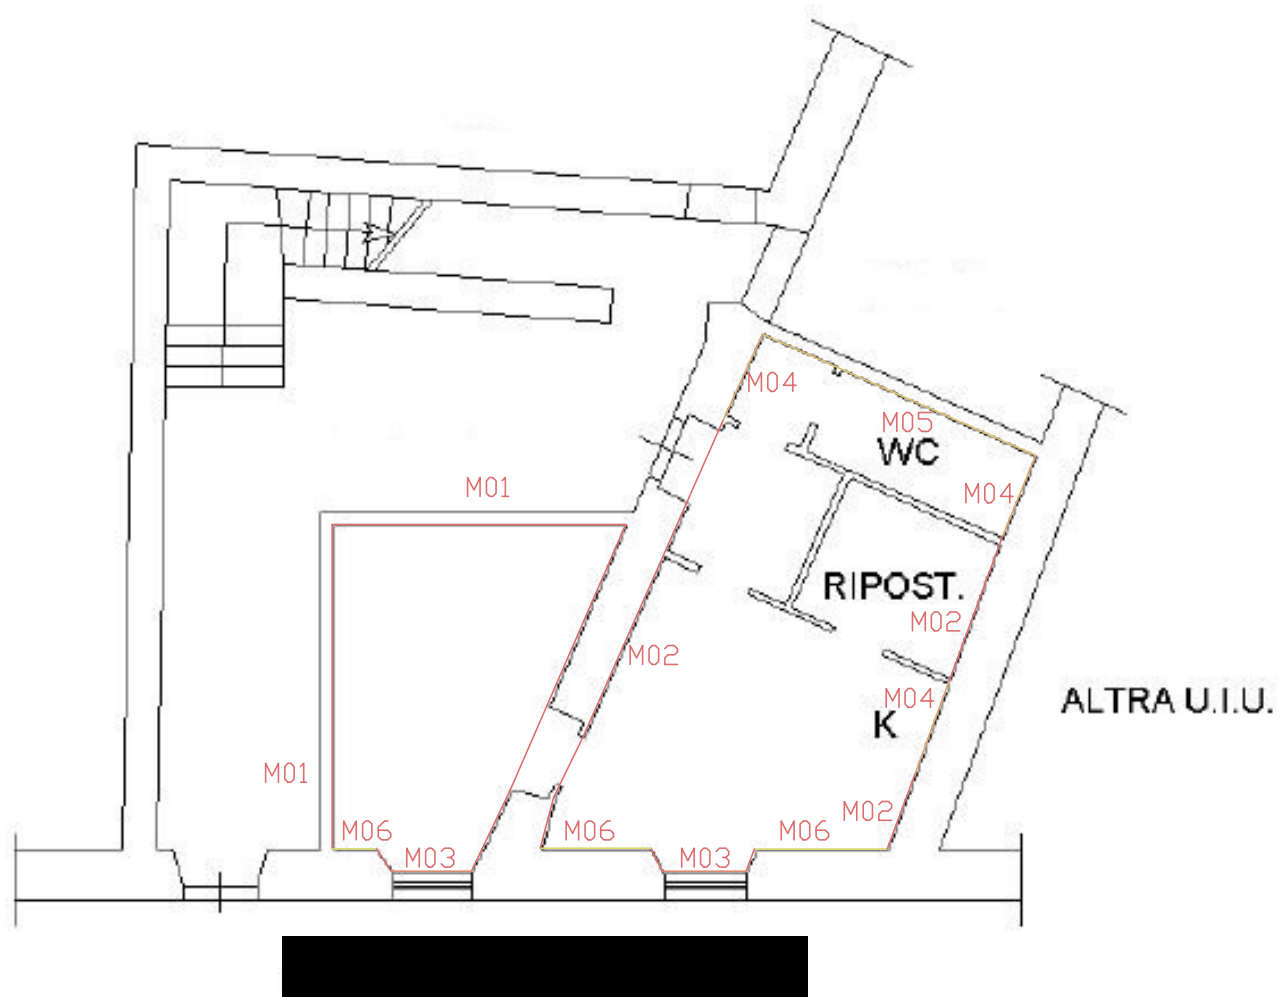
**Note:** Mappatura delle anomalie termiche sulla superficie muraria per effetto dell'umidità ascendente all'interno della muratura.  
 Profilo termico sulla parete (in verticale) con gradiente delle temperature superficiali di circa 0.6 °C.
